Oratorio di “San Mercurio” Palermo

Relazione sui lavori di restauro

**RELAZIONE SUI LAVORI DI RESTAURO
DELL'ORGANO A CANNE Anonimo. Databile nella seconda metà del
secolo XIX.
Situato nell'Oratorio di "San Mercurio" in Palermo.**

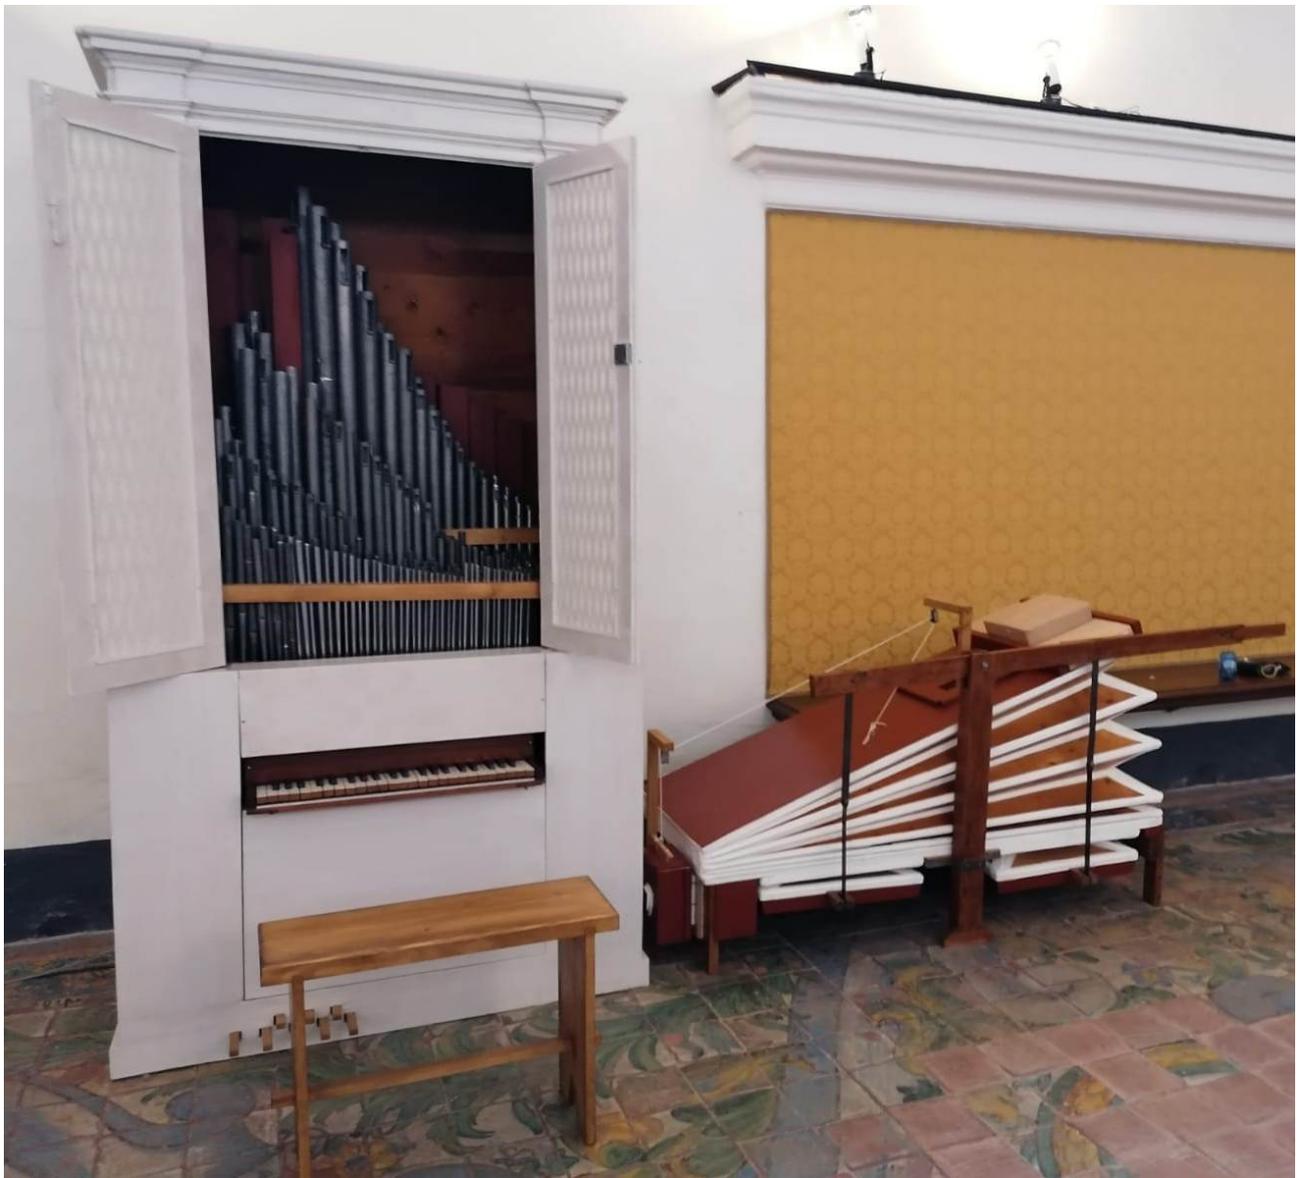
Lo strumento, di ottima fattura e indubbio interesse storico-artistico, si presentava allo smontaggio in stato di totale abbandono e privo di funzionalità ma del tutto coerente e completo dei suoi elementi costruttivi: canne lignee e metalliche, somieri maestro e di basseria, crivello, meccaniche dei registri, tastiera, pedaliera, un mantice a cuneo e tubi portaventi.

Tutte le canne interne in stagno e piombo si presentavano variamente deformate ed ammaccate, tagliate in sommità per impropri interventi di accordatura, ma originali e presenti nella quasi totalità.

Le canne lignee erano totalmente infestate dal tarlo.

Del tutto privi di funzionalità si presentavano il mantice e il somiere, le cui pelli secche e consumate non assicuravano alcuna tenuta del vento, alquanto attaccati dal tarlo tutti gli elementi lignei (in particolare il somiere maestro), piuttosto ossidate le parti metalliche relative alla catenacciatura dei tasti e alla meccanica dei registri.

Lo strumento è stato completamente smontato, imballato e trasportato in laboratorio. Tutte le parti lignee sono state disinfestate e pulite a secco, per mezzo di pennelli di varia consistenza, e a umido con spatole e spugnette.

Dopo il lavaggio con acqua corrente, i corpi sonori sono stati singolarmente rimessi in forma per mezzo di forme cilindriche in legno e in ferro e battitori in legno e cuoio; è poi seguita la fase del rilievo delle misure (lunghezza corpo, circonferenza, larghezza e altezza bocca, spessore anima) con riordino e controllo della giusta collocazione dei corpi sul somiere.

E' stata reintegrata la saldatura degli squarci sulla sommità e l'allungamento di qualche corpo mediante integrazione in lastra omogenea rispetto a quella antica per spessore e composizione della lega.

Si è infine avviato il recupero delle caratteristiche di intonazione con la prima fase dell'intonazione a bocca.
